# **PETIT PATRIMOINE GODINNOIS**

**MUR AUX  
FERRAILLES  
RUE DU PONT**

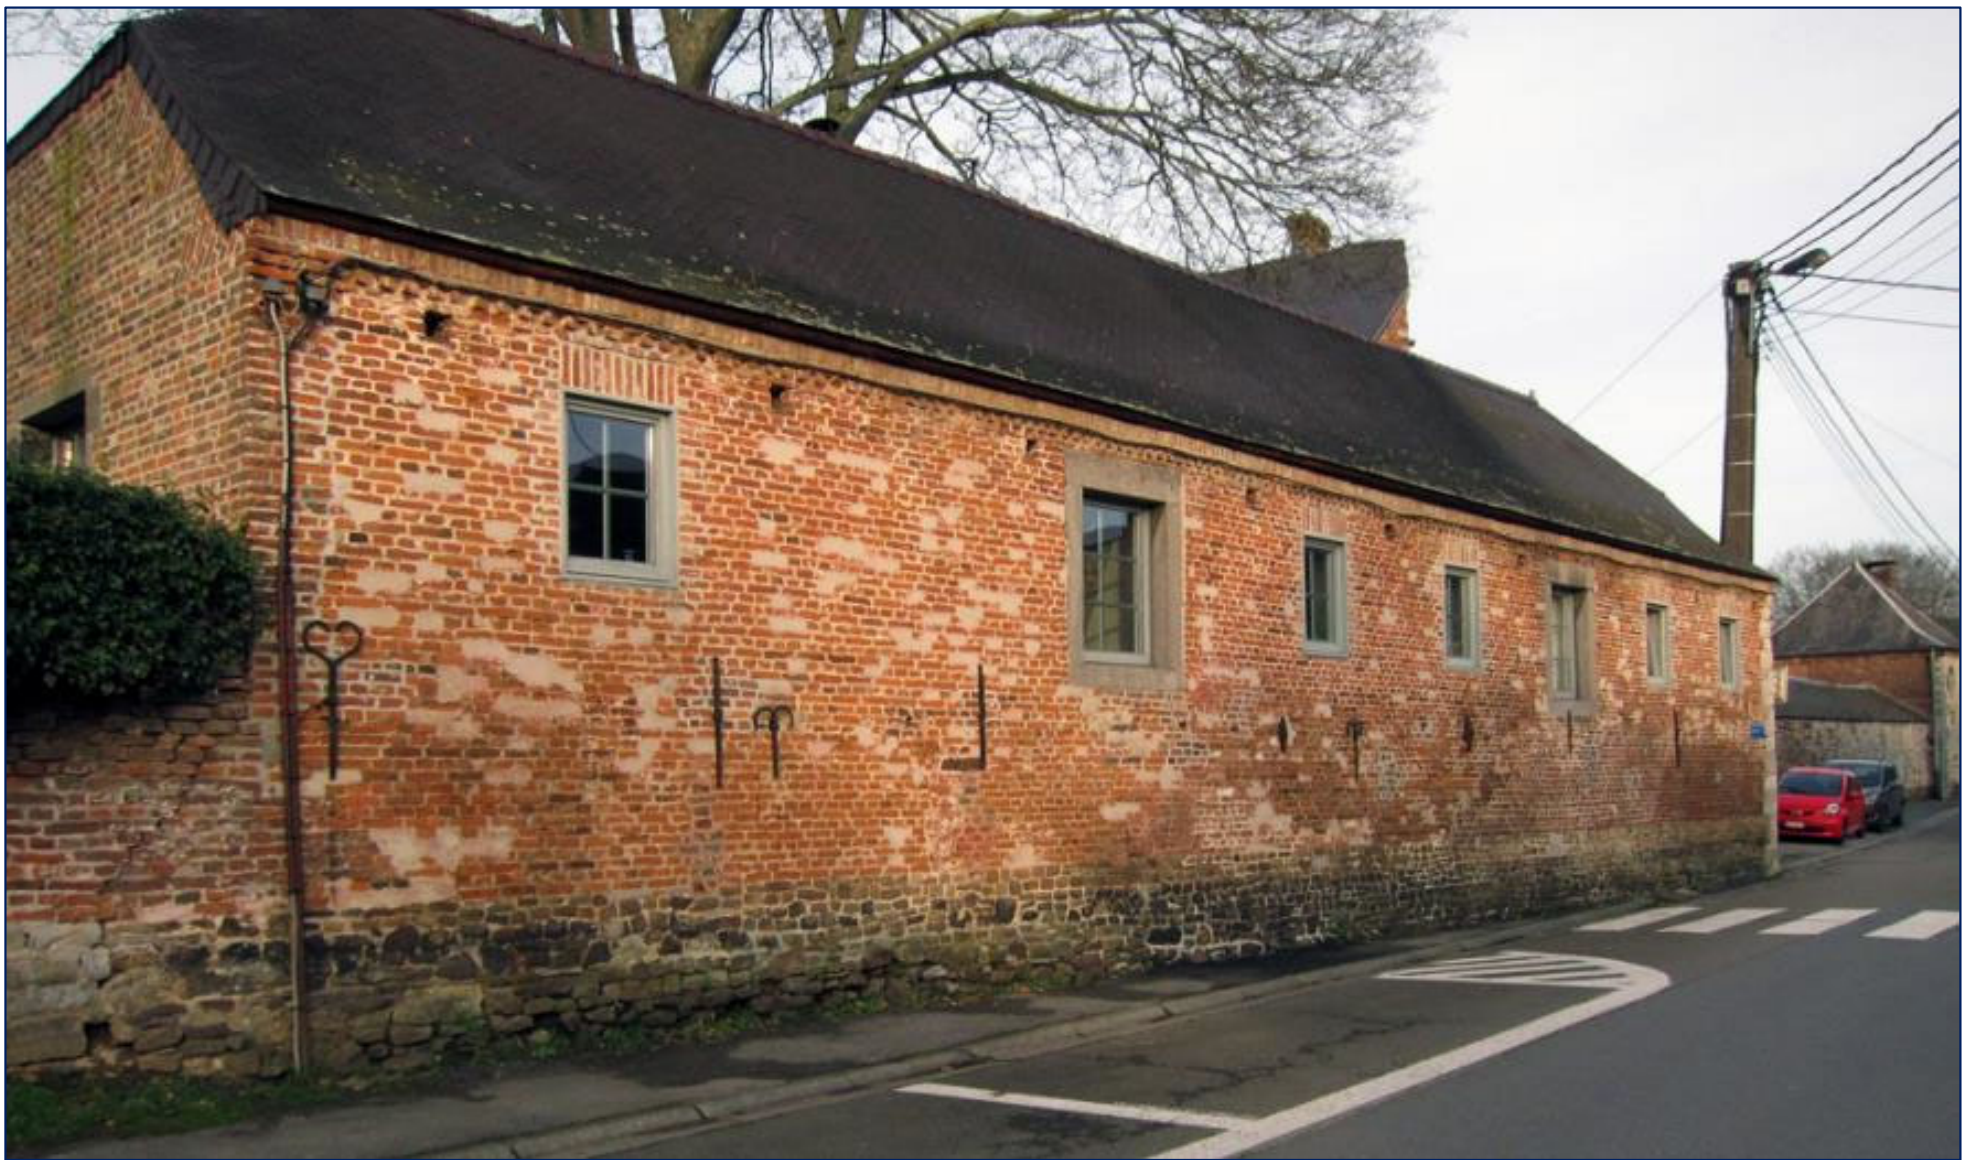
Longeant le parc du château, le bâtiment sur lequel se situent les ancras est une « dépendance du XIX<sup>e</sup> s. conservant un gros œuvre du siècle précédent... Toiture d'ardoises à croupettes et légers coyaux.<sup>1</sup> »

Le pignon de droite et la façade avant sont en pierre calcaire tandis que la brique est utilisée pour celui de gauche et la façade arrière.

- ♦ Grâce à une « *courte pièce de bois clouée obliquement au pied du chevron<sup>2</sup>* », le coyau, avec sa courbure au bas de la toiture, empêche l'eau de pluie de trop humidifier le mur.
- ♦ Réunissant les deux pans principaux du toit sans descendre aussi bas que ceux-ci, la croupette triangulaire diminue la prise au vent tout en assurant sa stabilité.

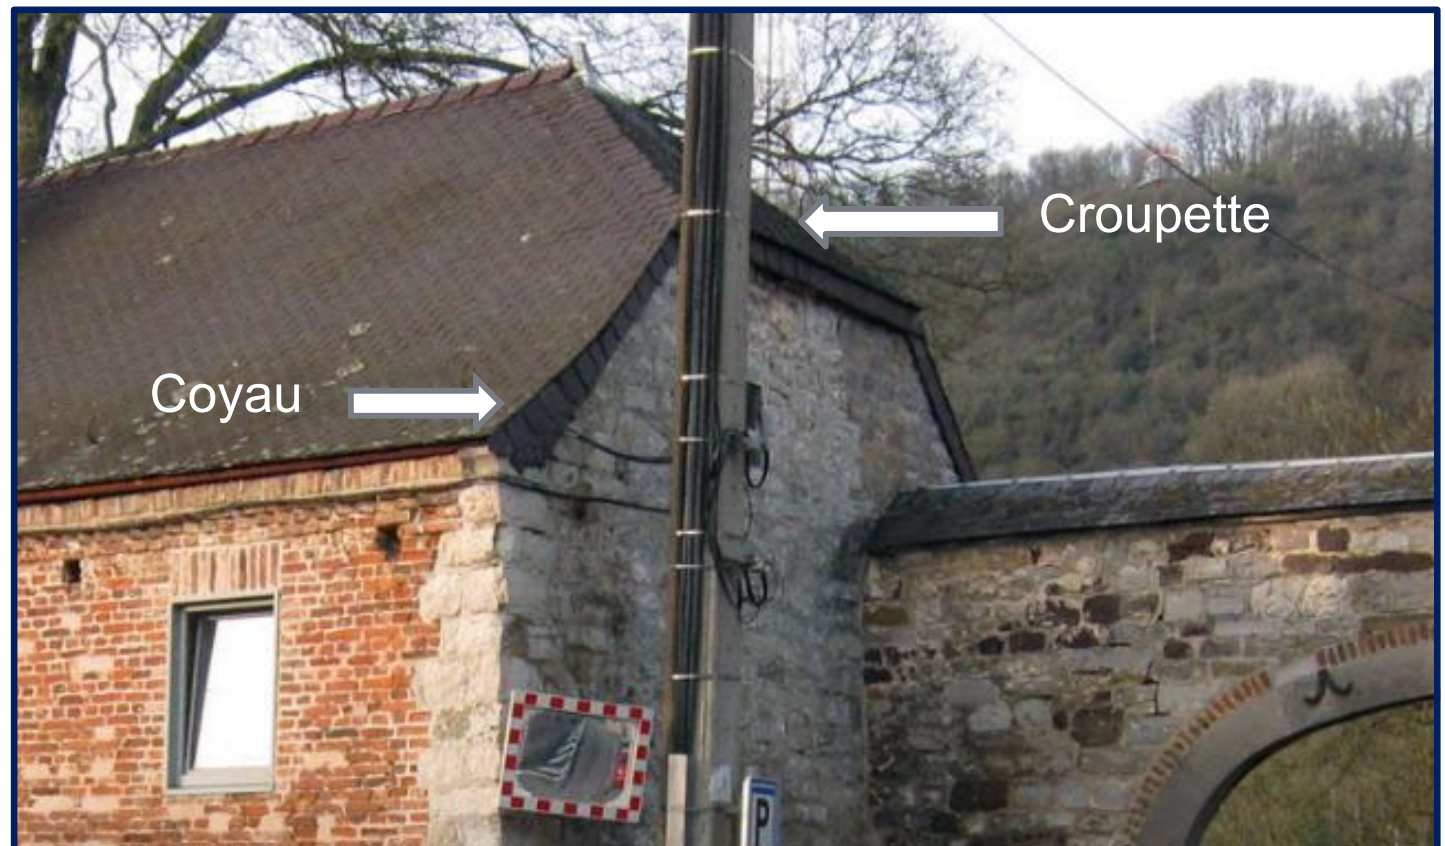
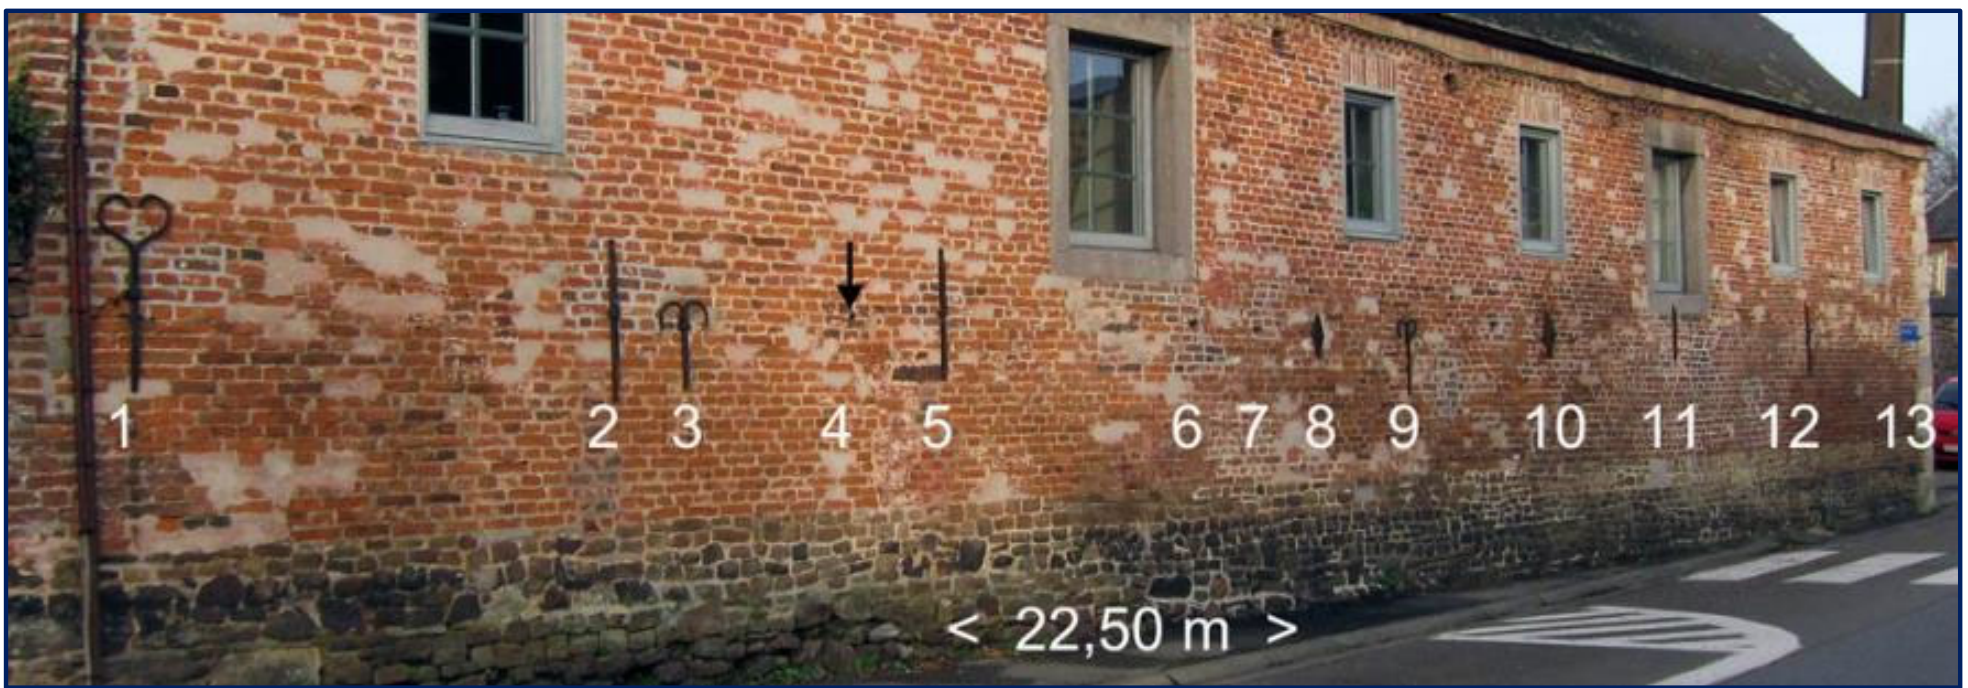
C'est sur cette façade arrière en briques que les emplacements de nos ancrs s'alignent presque à la même hauteur. Cette ligne correspond à la séparation entre le rez et l'étage du bâtiment, le niveau du rez étant plus bas que le niveau de la rue.

On remarque que :

- ♦ le soubassement du mur est maçonné avec des moellons où se mélangent calcaire et grès dont du ferrugineux,
- ♦ venant du niveau du sol, plus on s'élève, plus ce soubassement est irrégulier.

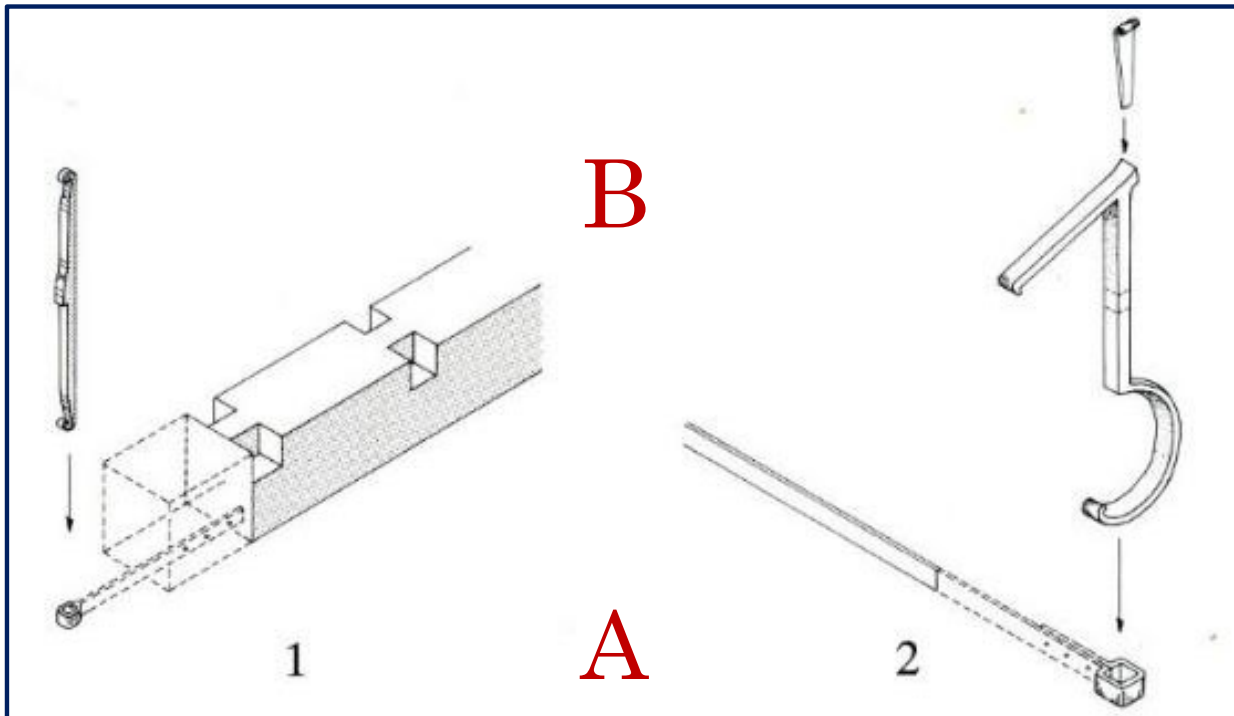
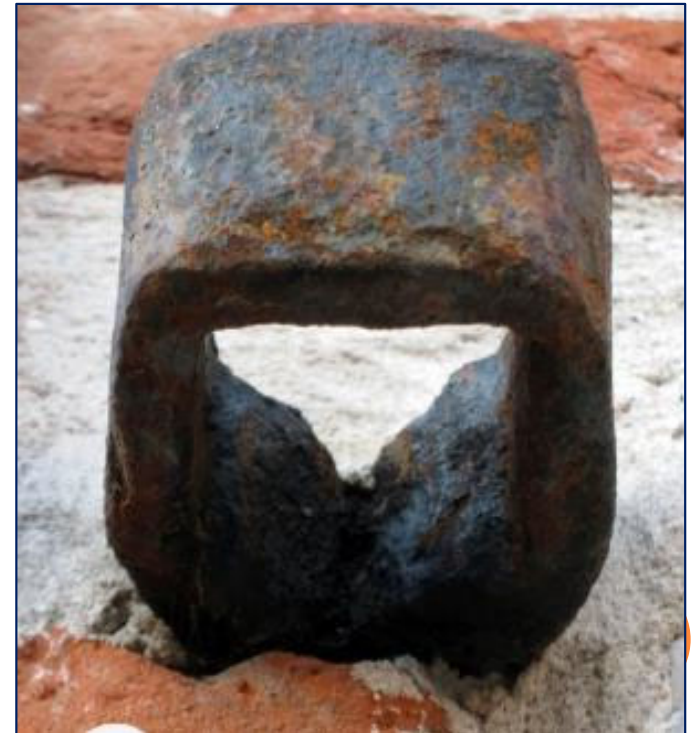
Le tirant, une pièce métallique (voir schéma ci-dessous<sup>4</sup>) se terminant par un **œillet**, il peut, après avoir percé le mur **A** :

- ♦ se clouer à une poutre traversant la pièce de A en B (1),
- ♦ traverser la pièce dans toute sa largeur et déboucher directement au mur opposé **B** (2),
- ♦ s'accrocher à un sommier soutenant une poutre en A.

Le tirant sera alors

« immobilisé à l'extérieur par une **ancre** glissée verticalement dans l'œillet<sup>5</sup> ».

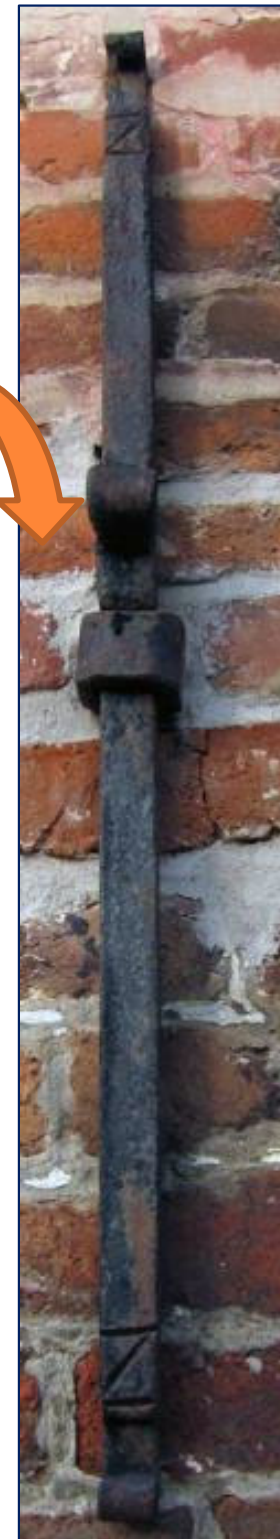
Le forgeron donne libre cours à son imagination pour façonner le fer forgé de l'ancre, avec des formes différentes et décoratives.

On y trouve également des marques, des traits à direction variée.

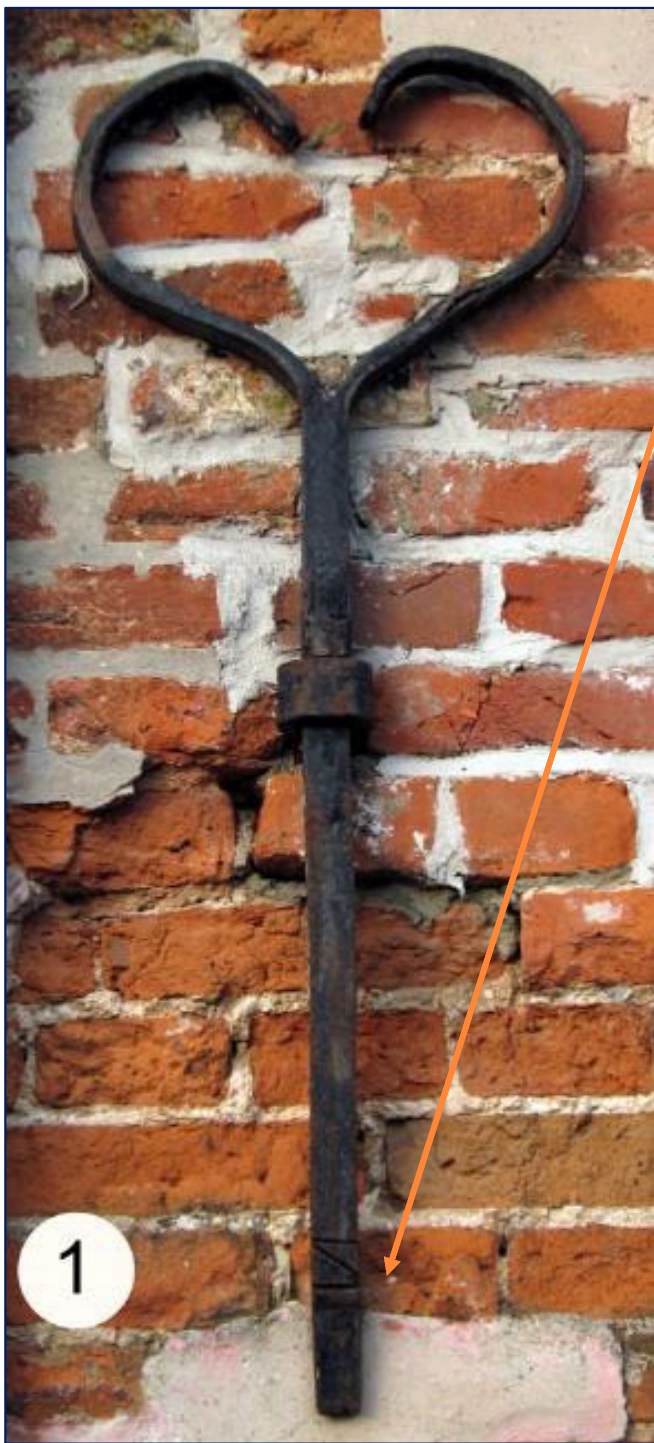
(2,5/2,5/78 cm)

À l'extrémité inférieure de cette première ancre, une partie aplatie présente un carré traversé par une diagonale tirée de gauche à droite.

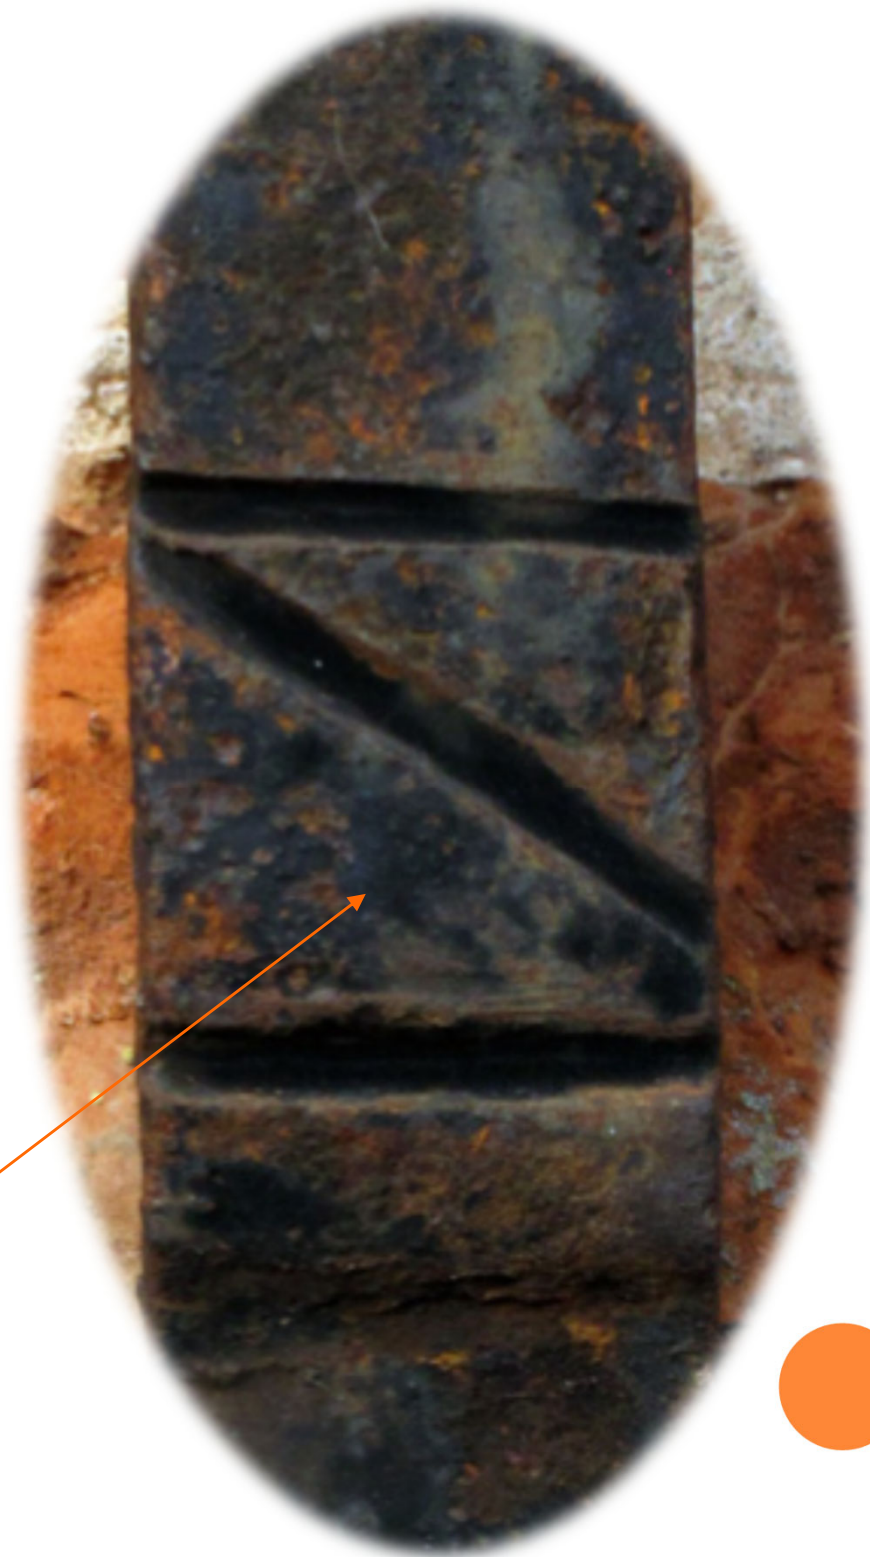
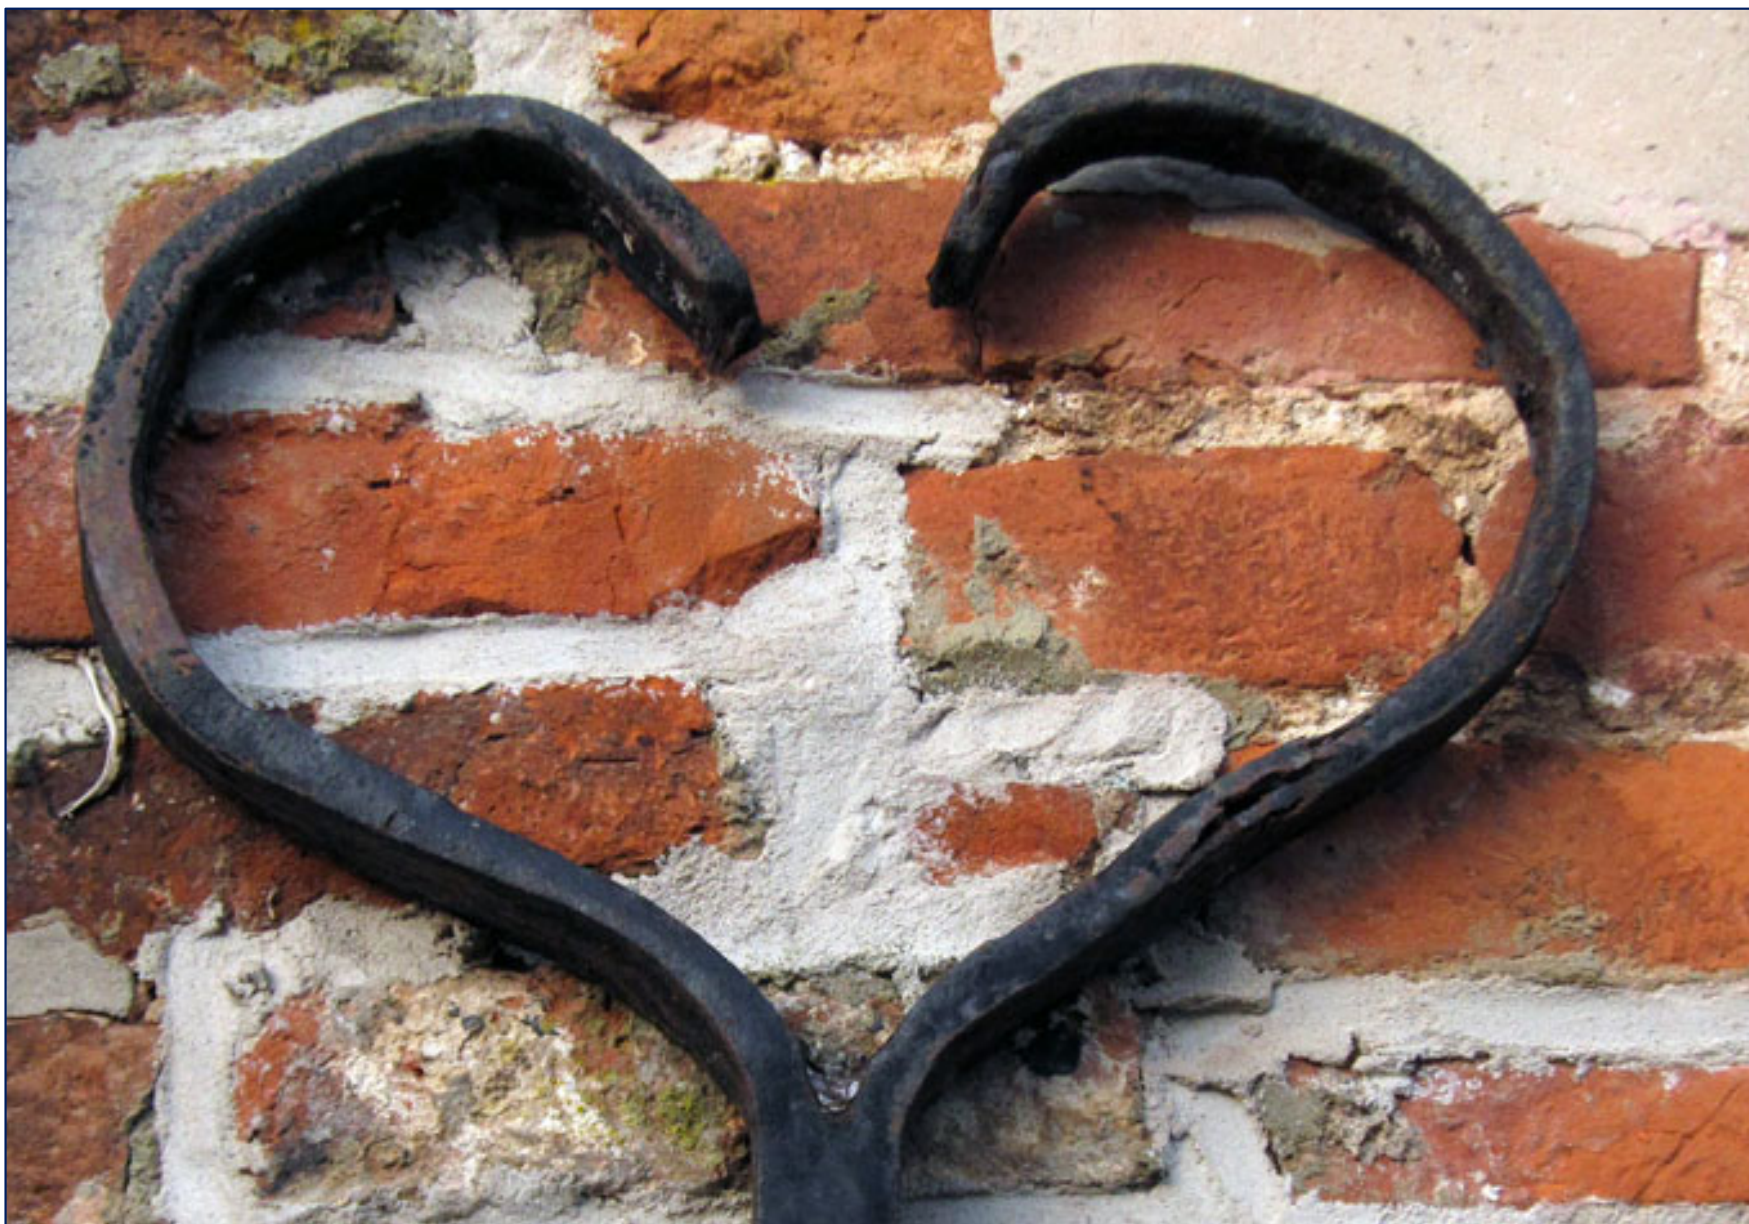
La forme de la partie supérieure est peu courante.

La volute, en forme de cœur, est ployée vers l'intérieur et non ouverte vers l'extérieur. (24/21 cm)

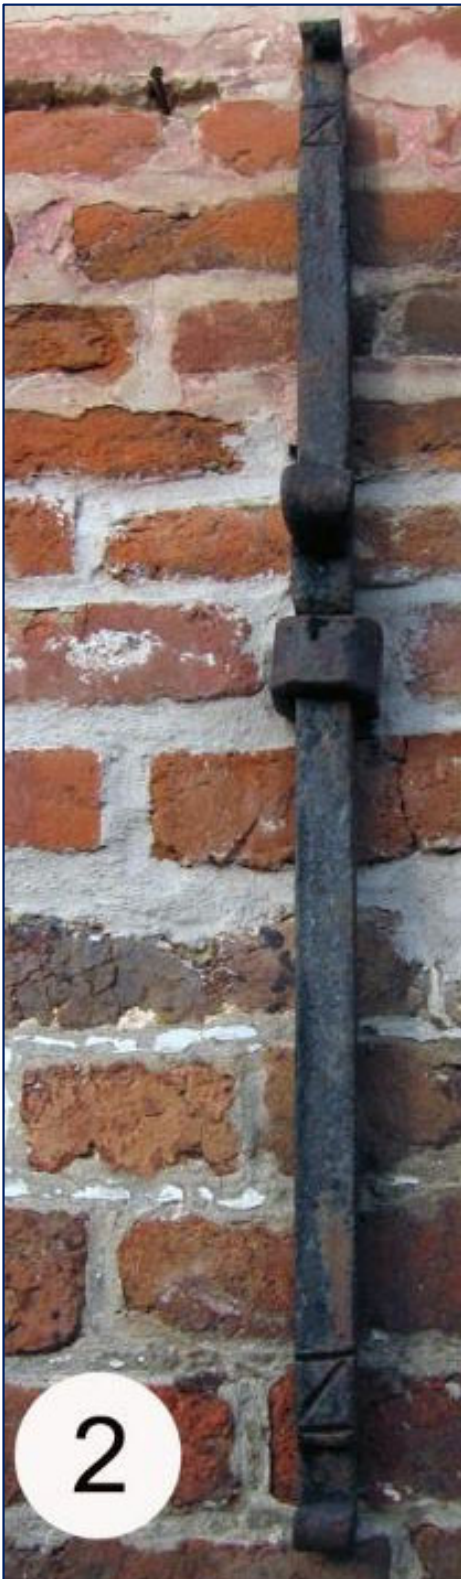
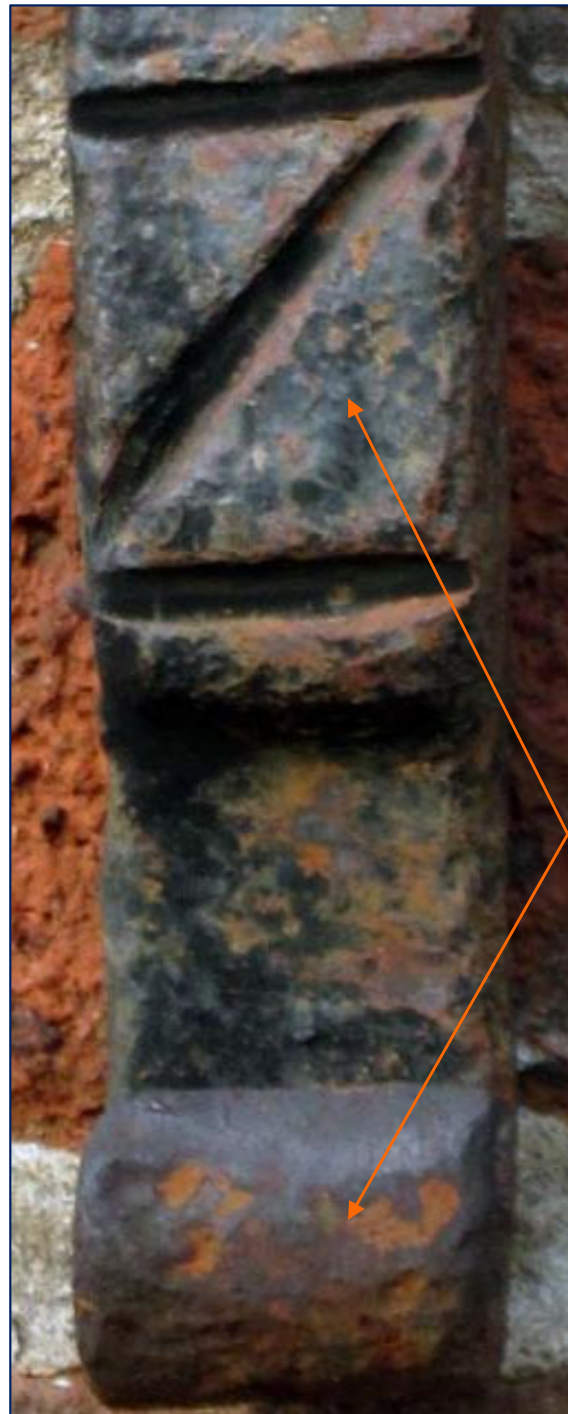
Simple  
barre  
verticale,  
l'ancre est  
cependant  
décorée  
à plusieurs  
endroits.  
(h : 78 cm)

À l'extrémité  
inférieure  
renflée,  
un carré est  
traversé  
par une  
diagonale  
tirée de  
droite à  
gauche.

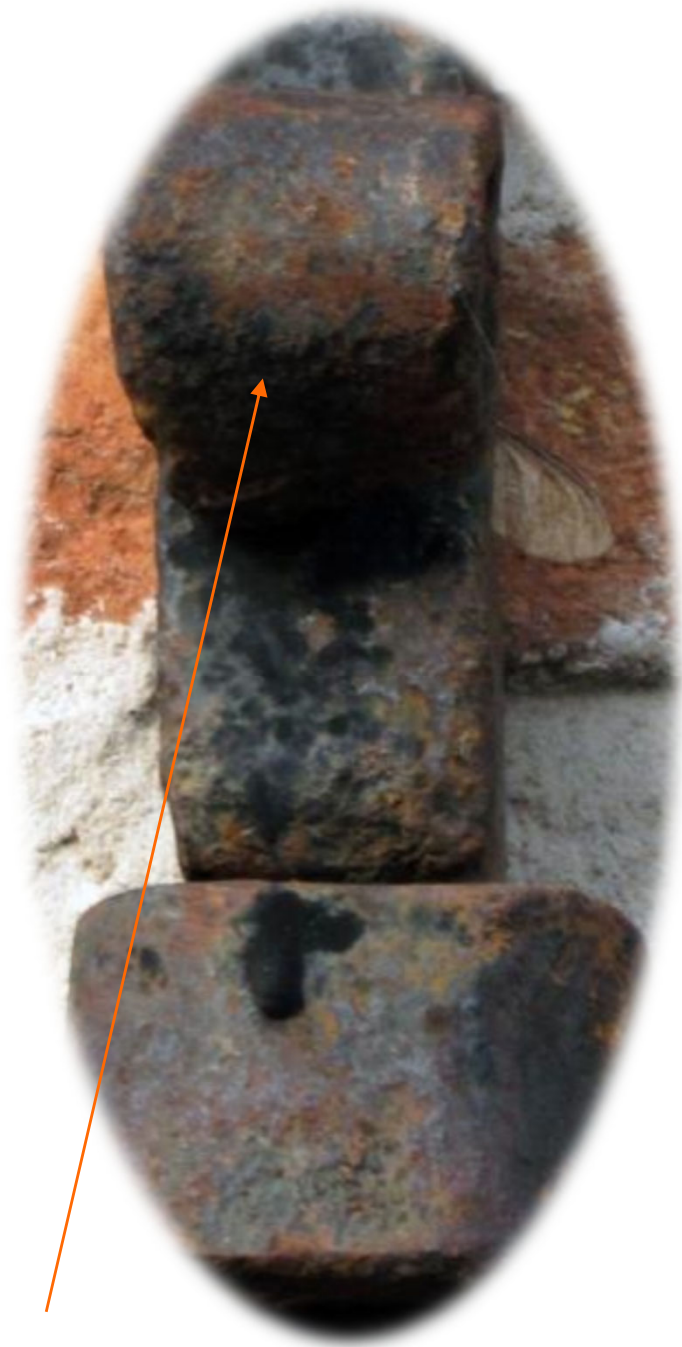
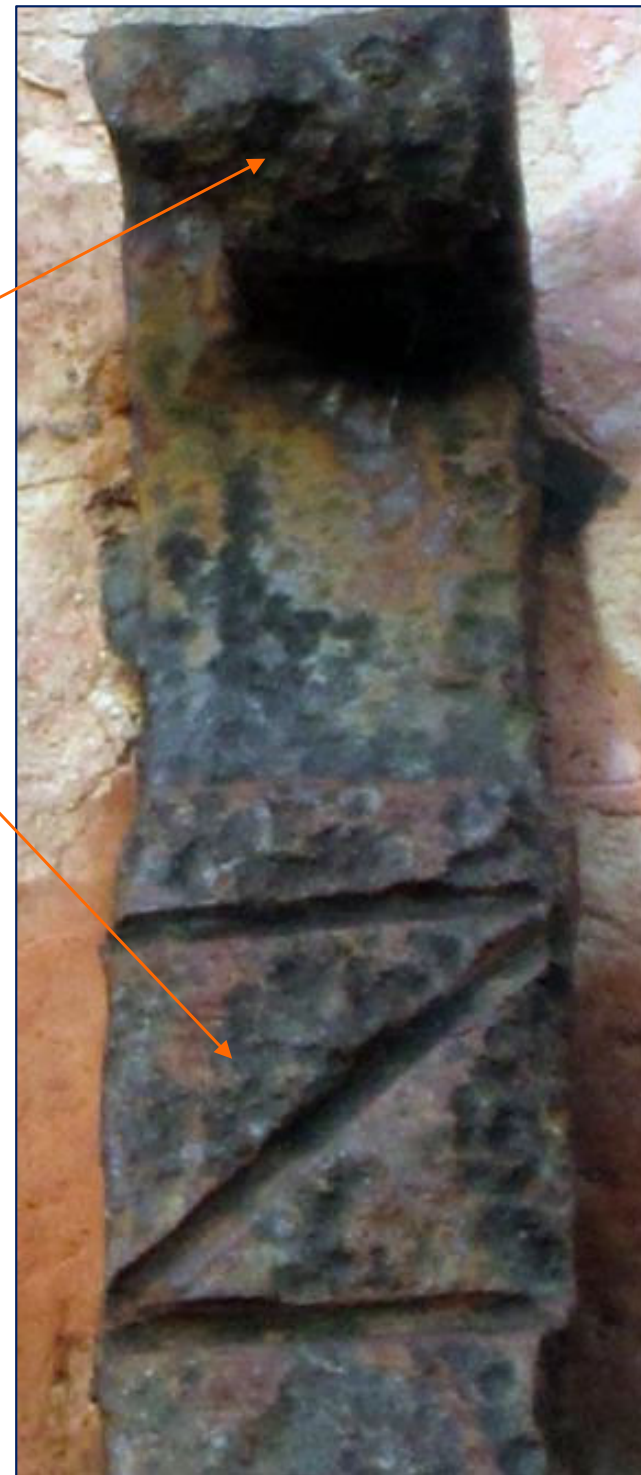
La barre a été épaissie pour  
se bloquer contre l'œillet.

Sous  
l'extrémité  
supérieure  
renflée,  
un carré  
traversé  
par une  
diagonale  
tirée  
également  
de droite  
à gauche.

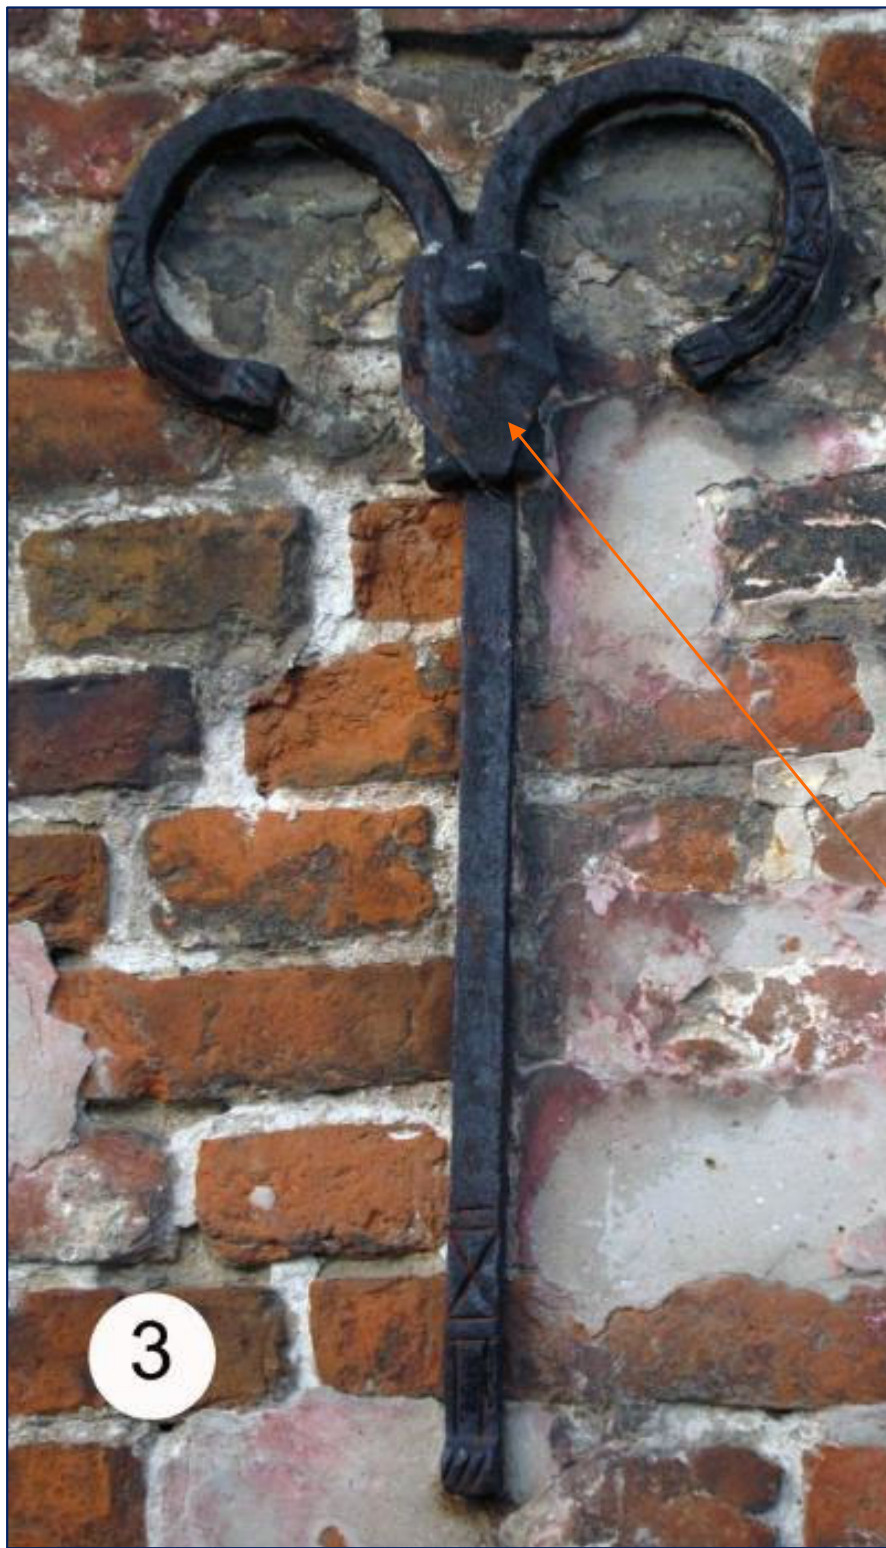
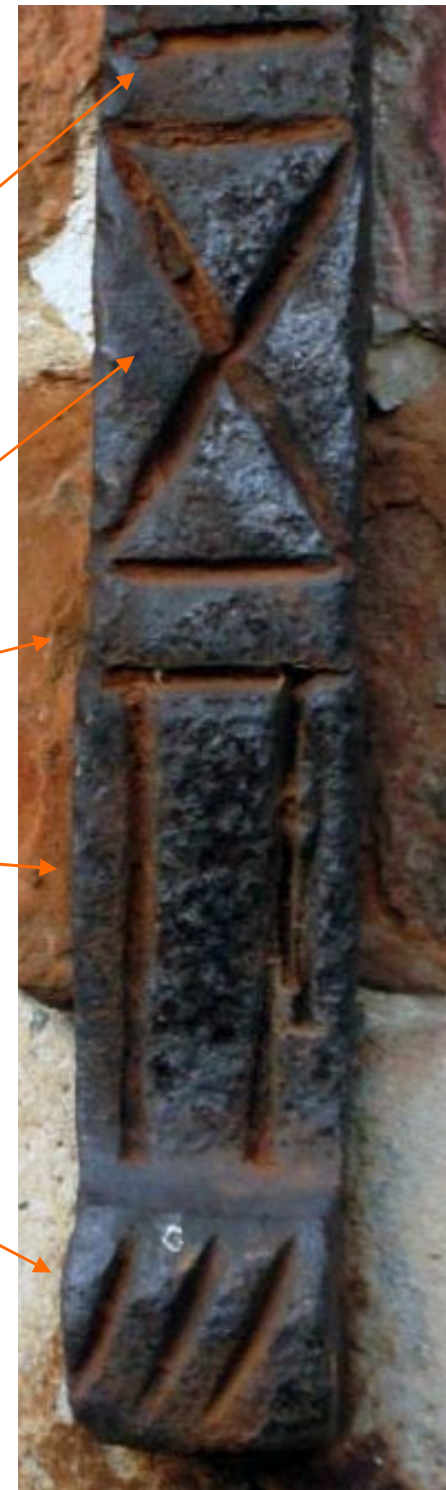
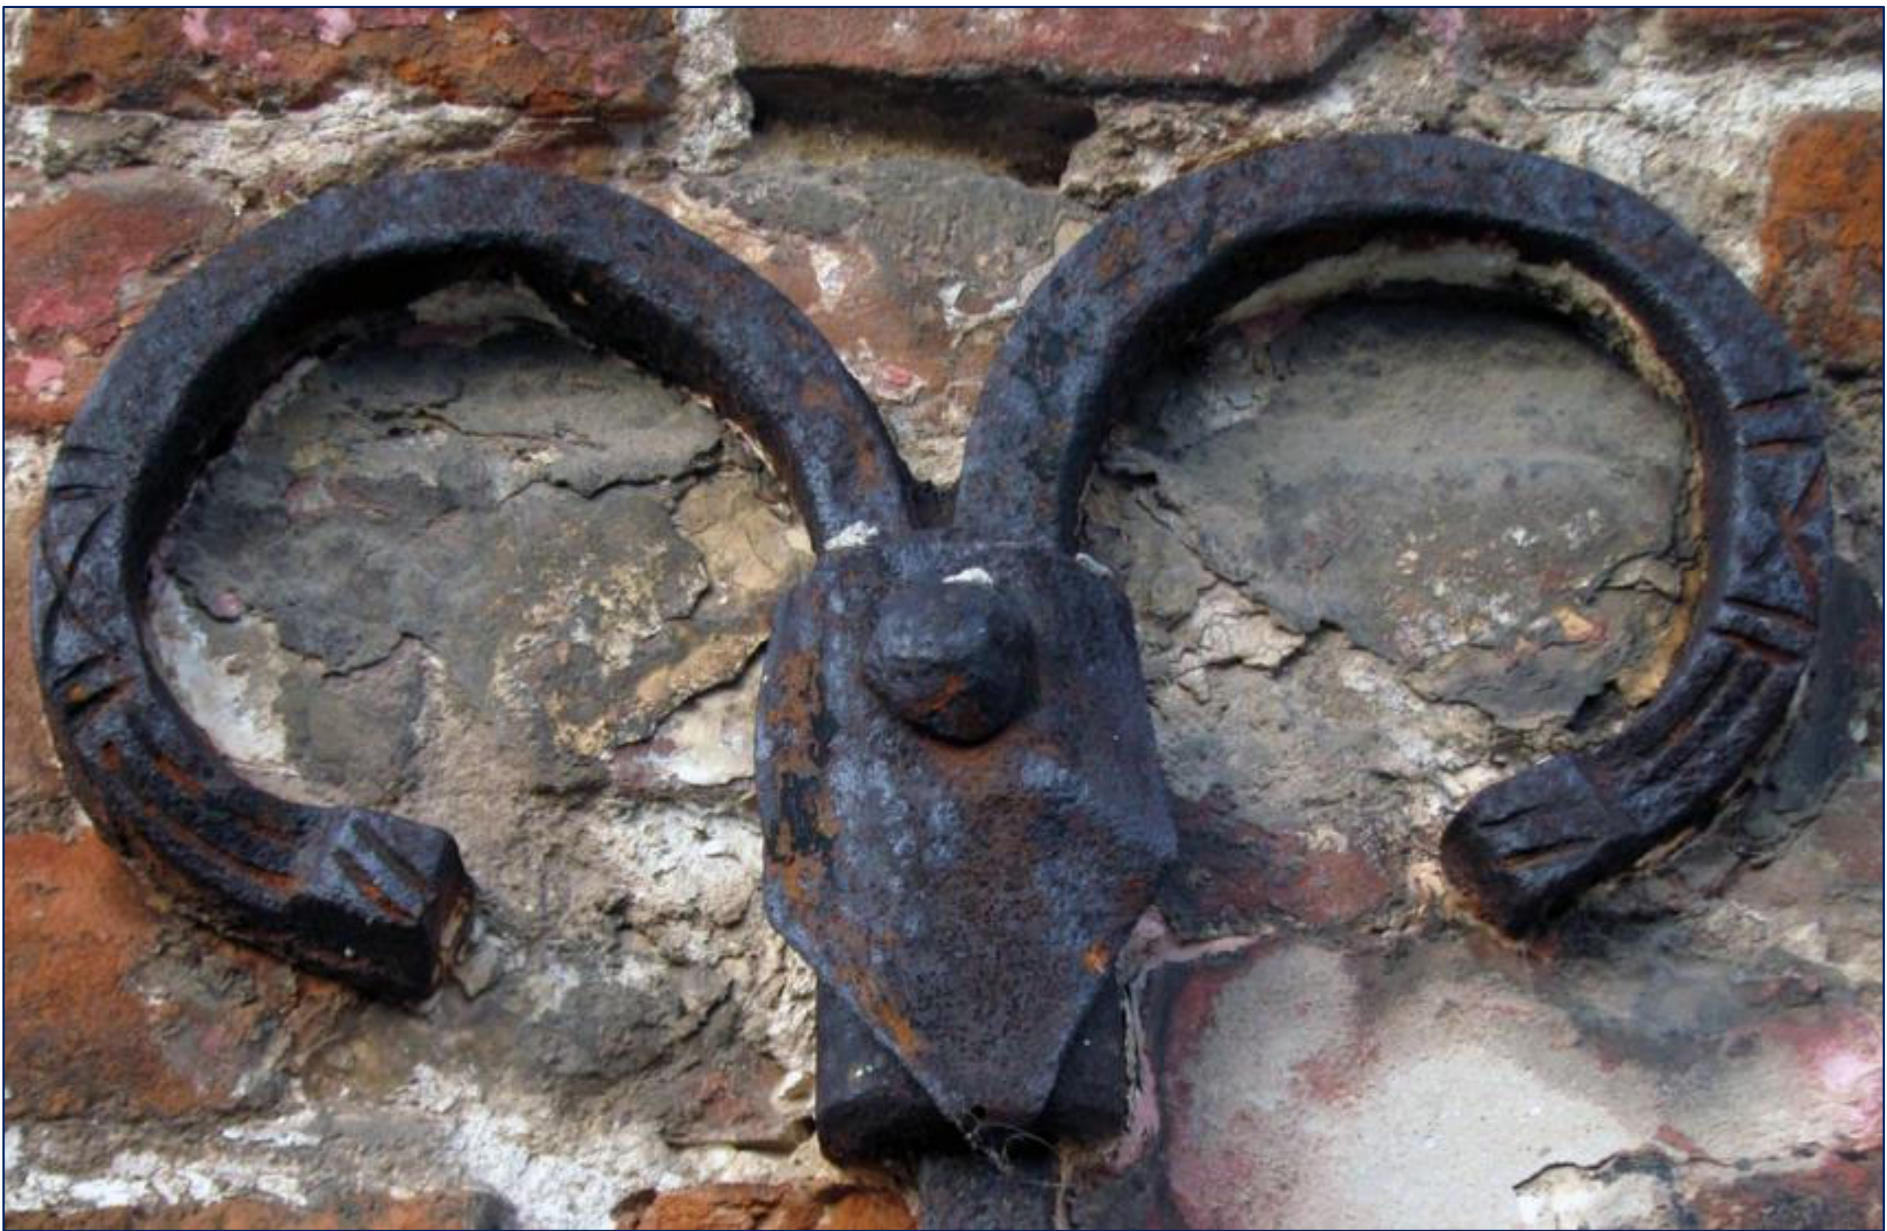
Cette ancre est une barre de 44 cm se déployant en deux volutes à son extrémité supérieure (29/19 cm).

Elle présente trois particularités :

- ♦ ses proportions sont inhabituelles,
- ♦ la partie haute repose directement sur l'anneau de l'œillet.
- ♦ de plus, elle est consolidée par une pièce métallique fixée au bas des volutes.

À l'extrémité inférieure, de haut en bas,  
on distingue successivement cinq formes  
géométriques marquées  
de traits différents :

- 1 - un simple rectangle horizontal,
- 2 - un rectangle vertical barré d'une croix,
- 3 - un simple rectangle horizontal,
- 4 - un rectangle vertical strié de deux traits  
verticaux,
- 5 – une extrémité inférieure renflée striée  
par trois traits obliques creux, de droite à  
gauche.

Sa partie supérieure est très décorée, les deux volutes reproduisant les dessins géométriques du bas, dans le même ordre mais avec parfois un trait en moins car l'épaisseur du support métallique est moindre.

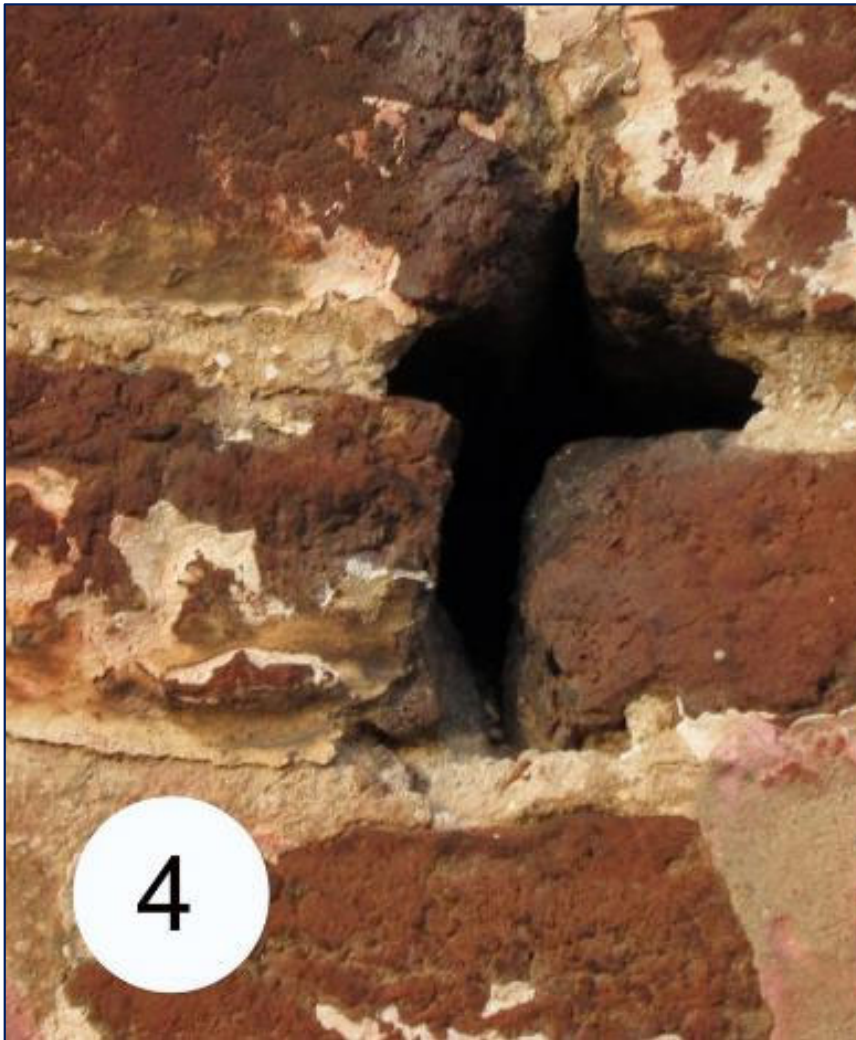
C'est un vide laissé dans le mur là où passait un tirant qui a disparu.

*« Certains ancrages sont relativement récents car mis en place lors du recintrade du bâtiment afin de la stabiliser (années 1990-1992)<sup>6</sup> ».*

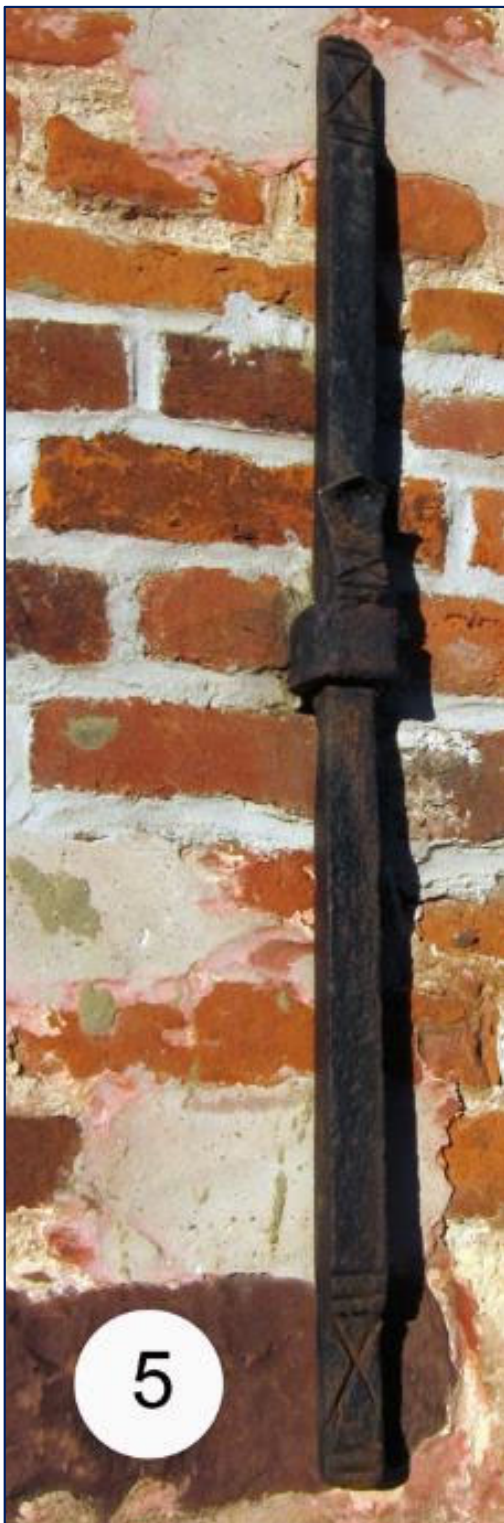
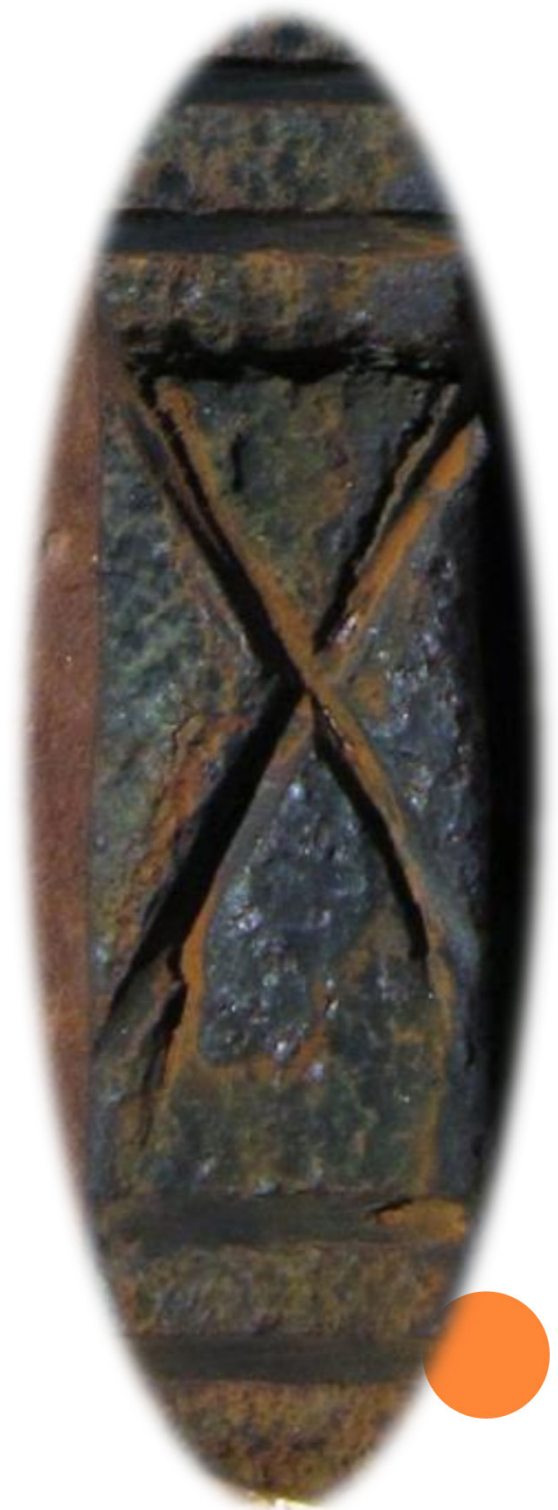
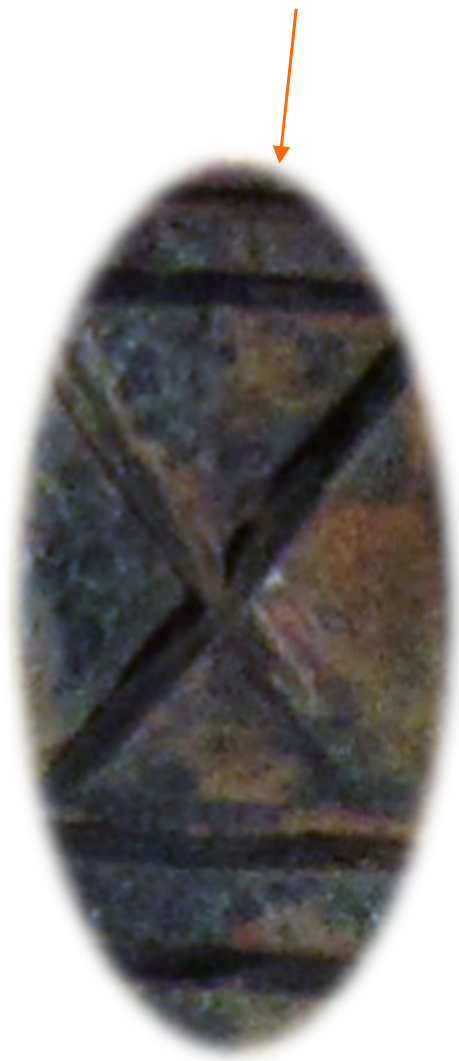
(2,5/2,5/75 cm)

La simple barre verticale  
est décorée à plusieurs endroits  
comme les précédentes.

L'extrémité inférieure  
est aplatie et  
agrémentée de  
dessins géométriques :  
une croix tracée  
dans un rectangle  
vertical dont  
les petits côtés  
sont soulignés par  
des traits horizontaux.

Ces mêmes formes géométriques se retrouvent  
en haut et au centre de l'ancre.

La partie centrale est  
également renforcée
