# **PETIT PATRIMOINE GODINNOIS**

**MUR AUX  
FERRAILLES  
RUE DU PONT**

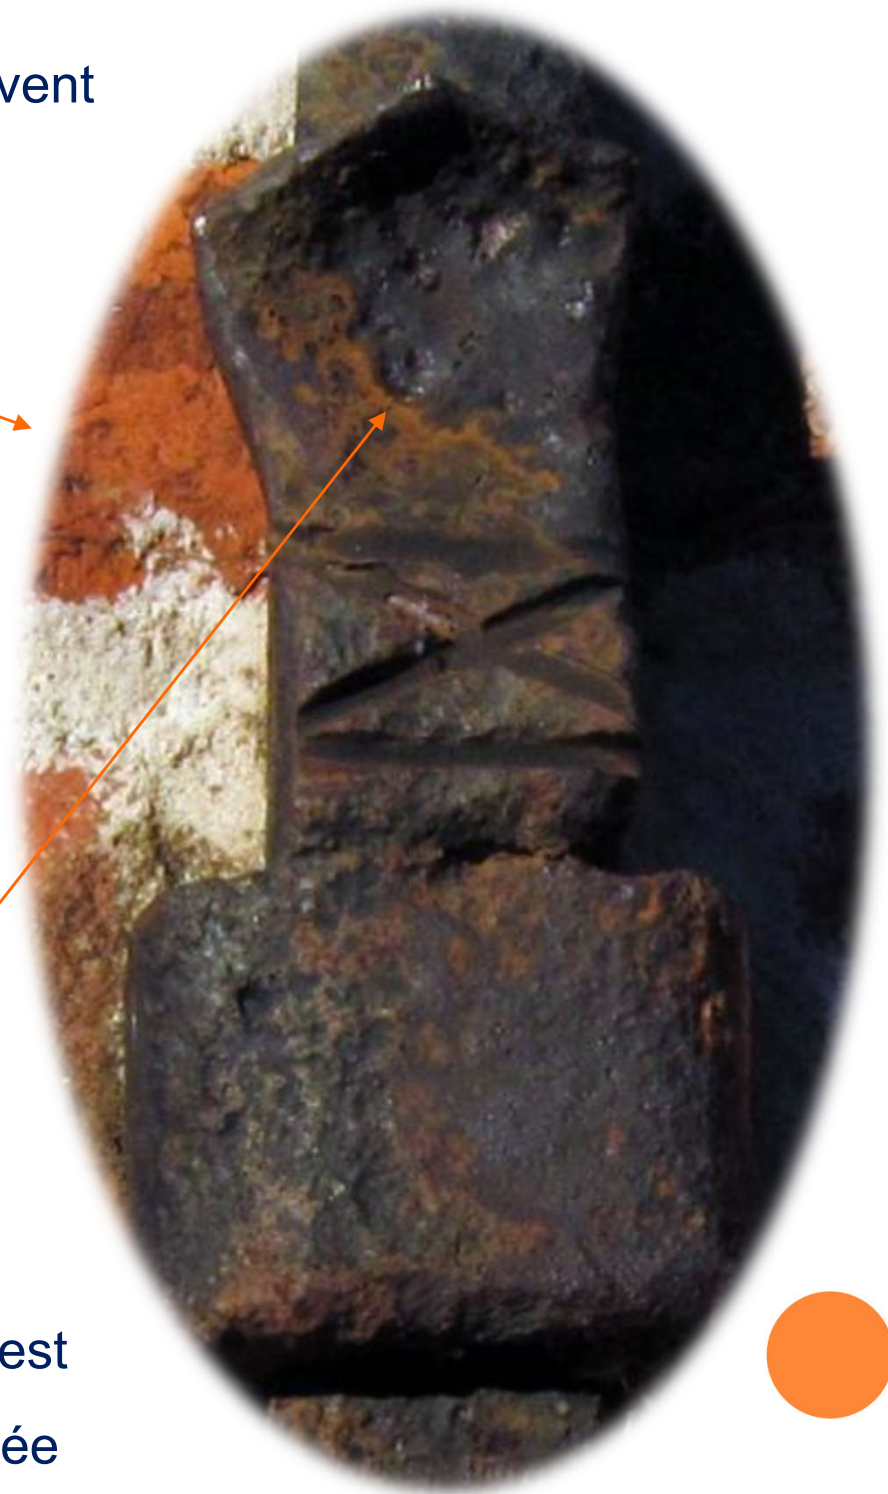
La partie centrale est  
également renforcée

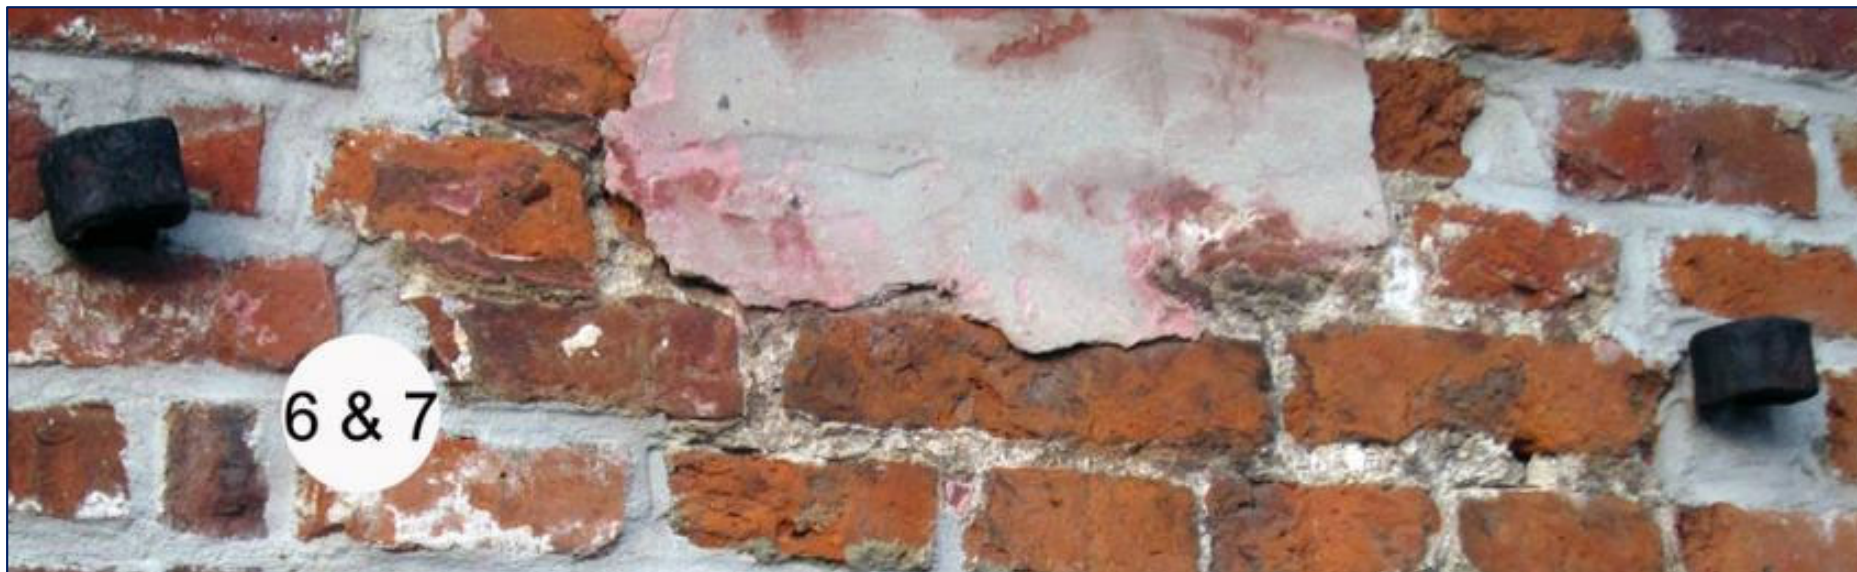
Deux œillels perdus au milieu de briques...

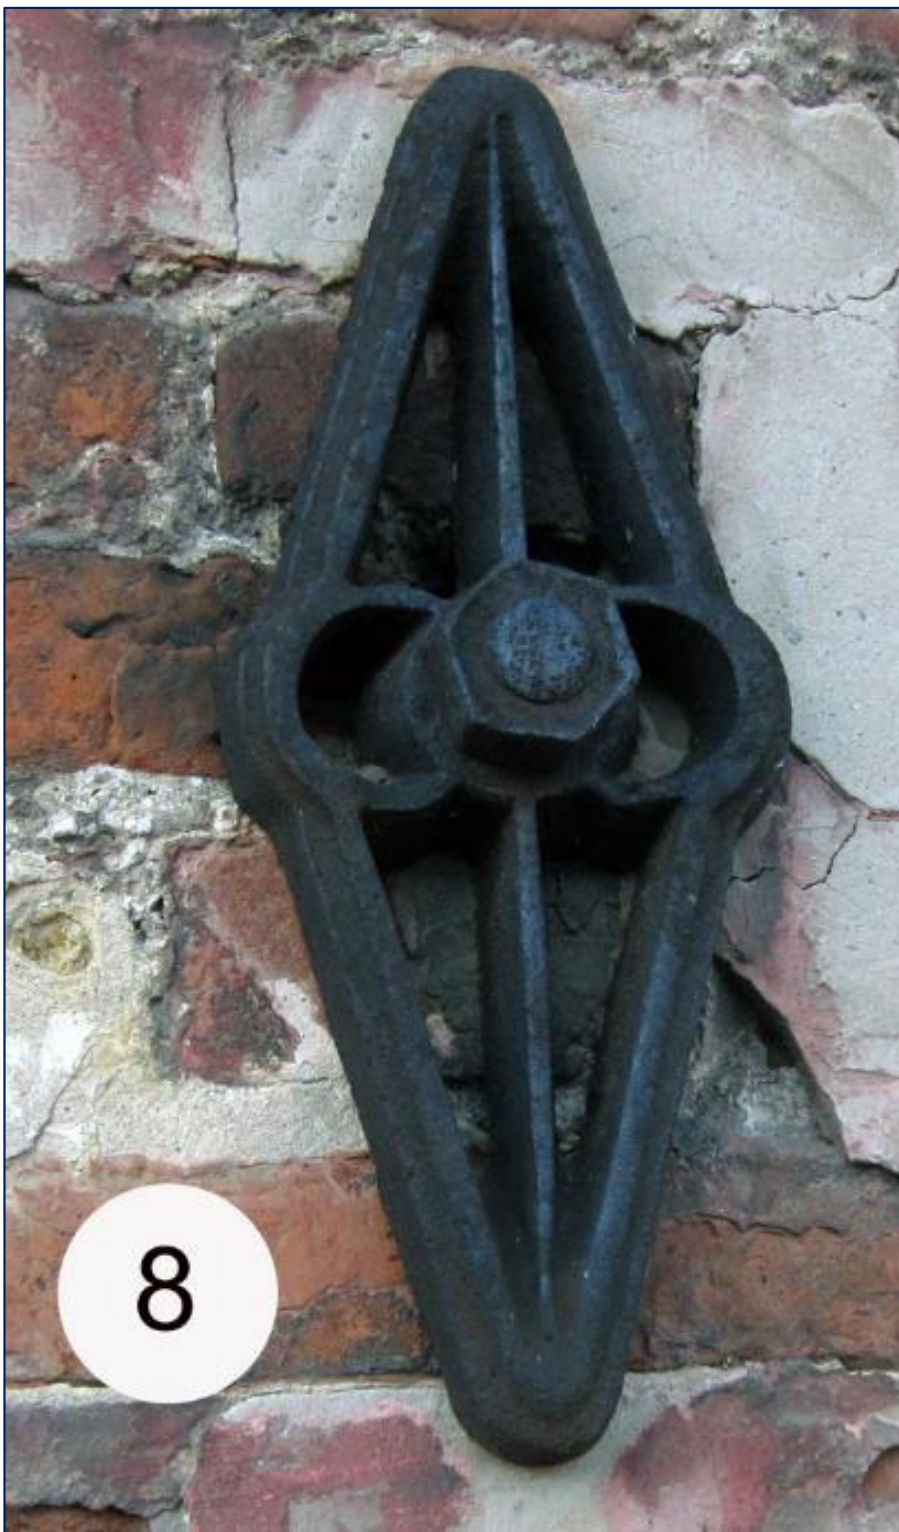
De facture plus récente, cette ancre, en fonte aciérée, est de fabrication industrielle. Depuis 1930, elles sont utilisées comme décoration, sauf rares exceptions.

C'est un simple losange avec un minimum de décoration.

Au centre, un boulon de serrage appliqué sur le tirant. (13/32 cm).

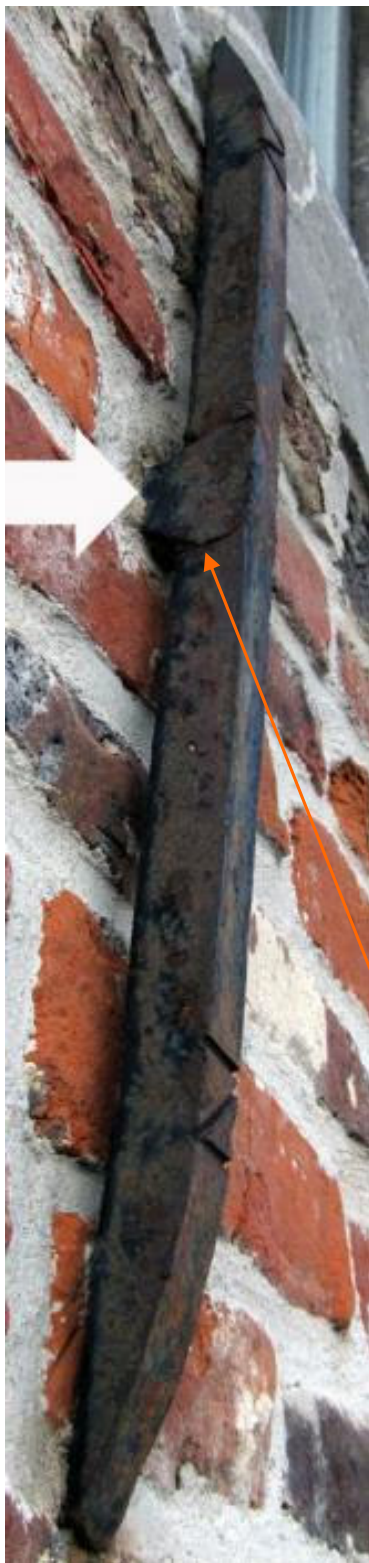
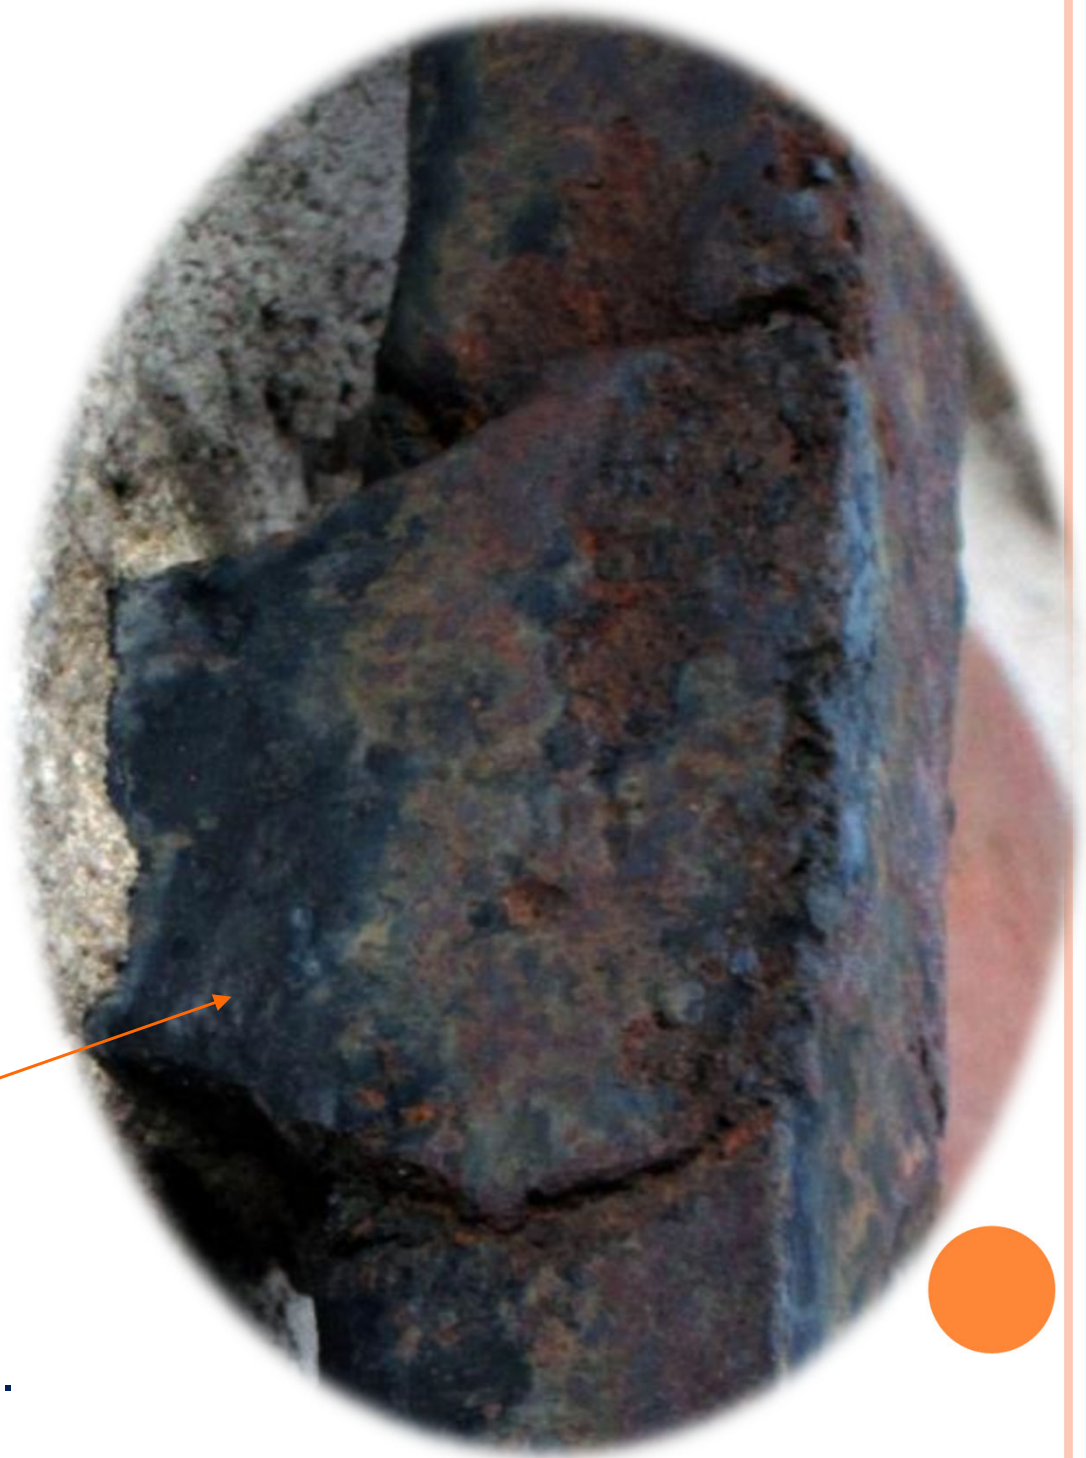
L'ancre  
a une  
épaisseur,  
de forme  
bombée,  
jusqu'à  
2,5 cm.

Elle a  
aussi  
une  
attache  
avec  
le tirant,  
très différente.

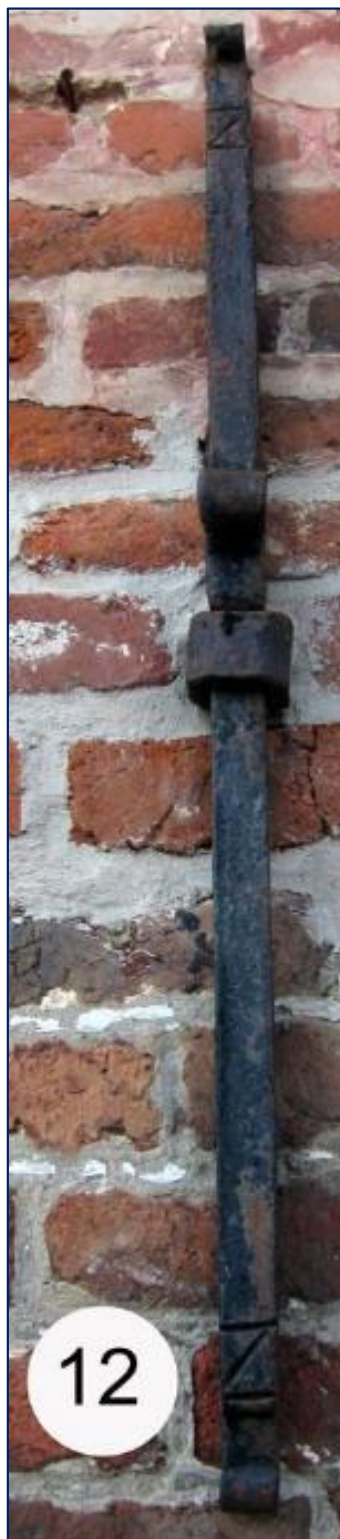
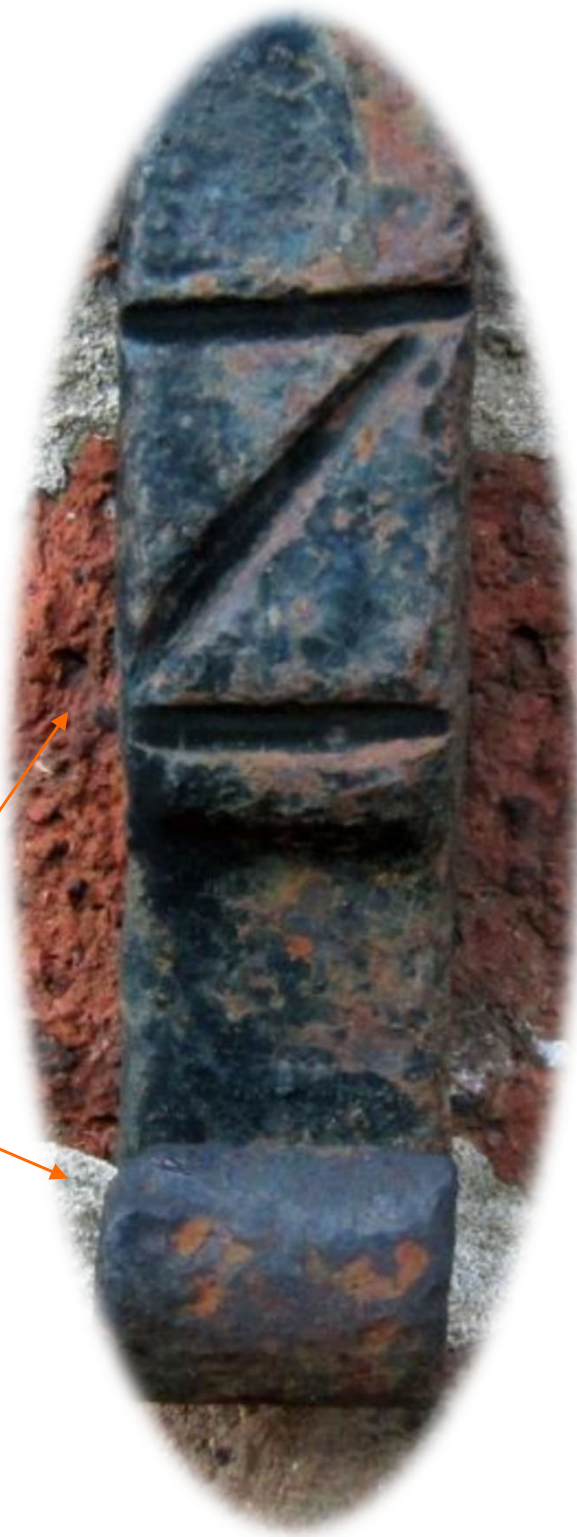
Cette ancre est  
une simple barre  
verticale décorée  
aux extrémités.  
C'est la réplique  
du n° 2.  
(2,5/2,5/77 cm)

Au-dessus de  
l'extrémité  
inférieure renflée,  
un carré traversé  
par une diagonale  
tirée de droite  
à gauche.

Sous l'extrémité  
supérieure renflée,  
un carré traversé  
par une diagonale  
tirée de droite à  
gauche.

L'ancre est  
épaissie pour se  
bloquer contre l'anneau.

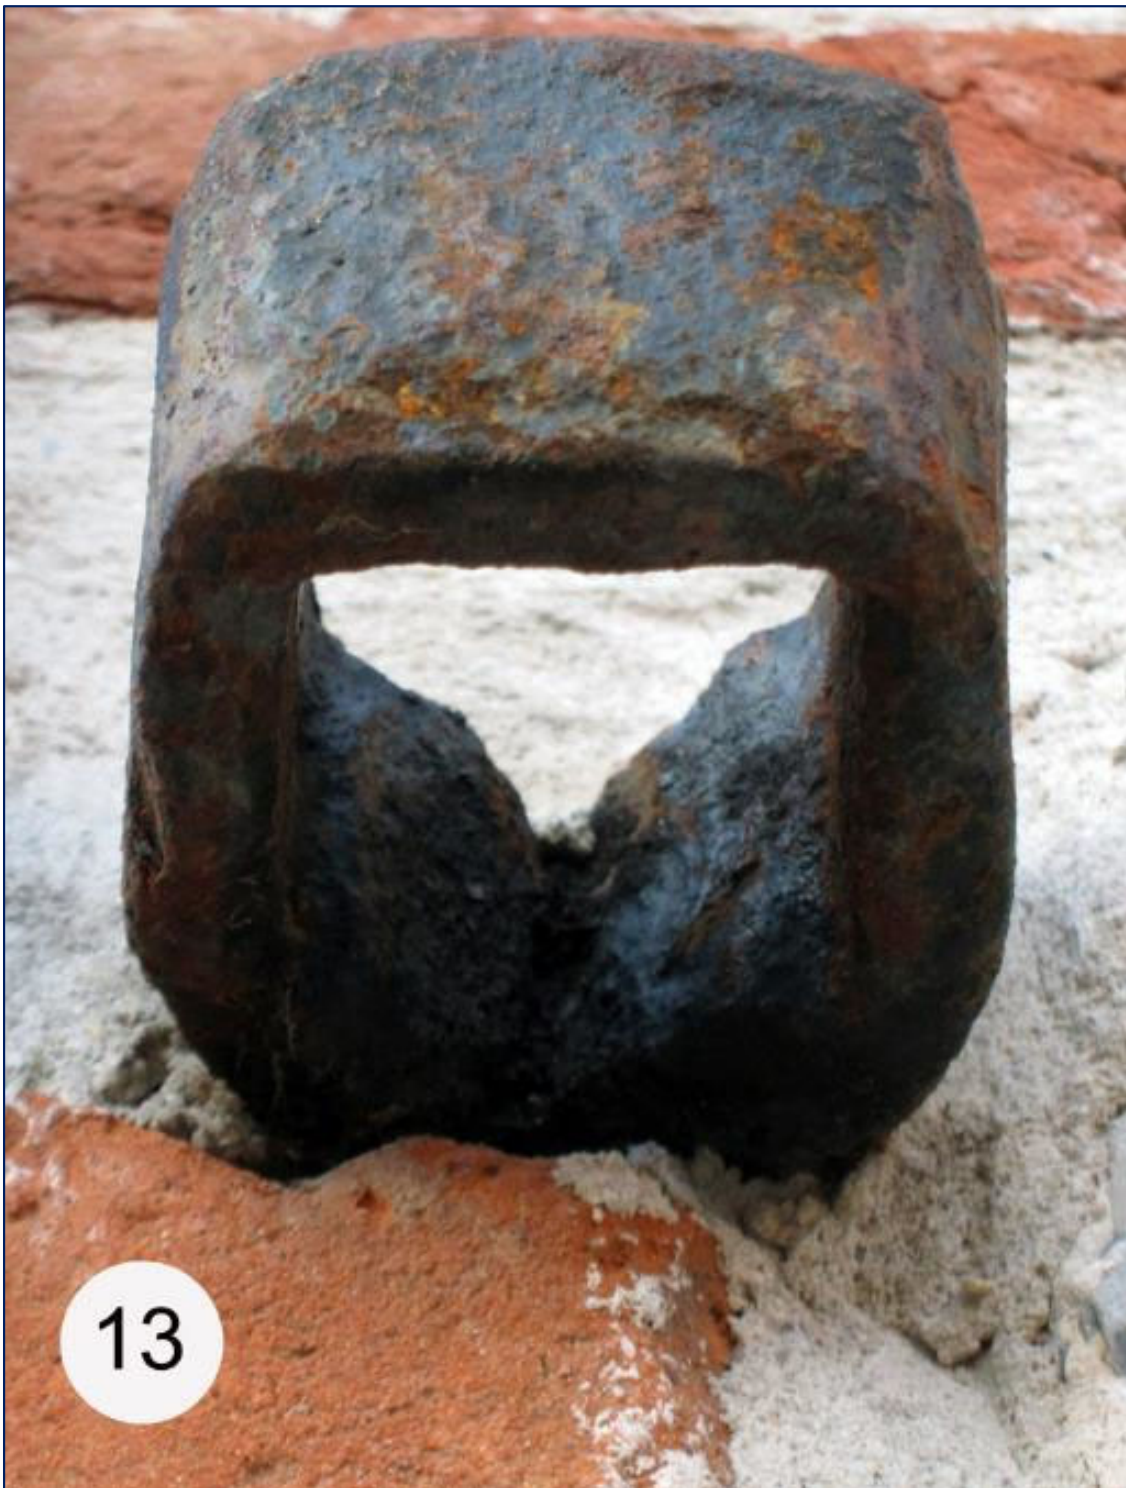
Coupe de l'œillet  
d'un tirant.
